# 災害事例

## 屋根板 踏み抜きによる墜落

厚生労働省労働基準局安全衛生部安全課

■業 種：木造家屋解体業

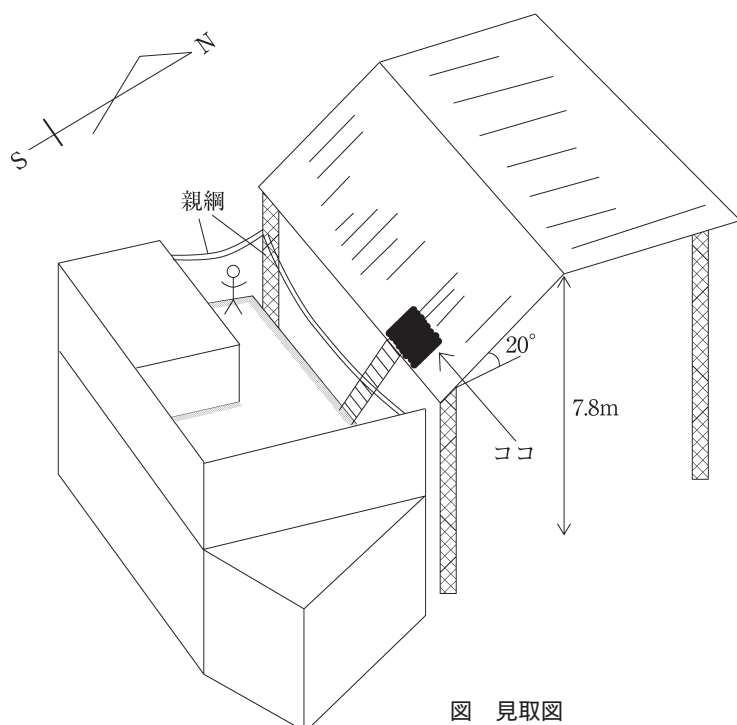
図 見取図

木造 2 階建建屋解体工事中において、被災者 X は事務所 2 階東側壁面の解体作業に従事していたが、作業中プラスチック波板屋根を踏み抜き、およそ 8 メートルの高さから墜落して死亡した。

当該建屋は、北側屋根付き土間部分と南側事務所部分に分かれており、屋根付き土間の屋根母材は鉄骨であり、その鉄骨は南側に向かって 20 度の勾配で下向きに傾いて切妻形状に組まれ、その上

にトタン性波板と白色系ののプラスチック製波板が交互に葺かれていた。

屋根の下は 4 本の鉄骨製柱があるのみで、四方に壁はなく、屋根付き土間部分南側に隣接して、解体予定の木造 2 階建建屋があった。

その後、Z が「バリバリ」という音を聞いたため、Z は音が聞こえてきた方向を確認したところ、屋根付き土間の屋根のプラスチック製波板に穴が開いており、その真下の土間に X がうずくまっているのを発見した。

なお、災害発生当日において、屋根付き土間部分の屋根の上で作業を行う予定はなく、プラスチック製波板の上に歩み板等は敷いていなかった。

本件作業において、立ち入ってはならない区域に立ち入りを禁止するための措置を講じていなかったこと。

被災時、被災者は単独作業を行っていたこと。

被災時、作業指揮者が不在であったこと。

作業に必要なく、かつ、立ち入ることにより労働者に危険を及ぼすおそれがある区域については、立ち入り禁止の札等を労働者の見やすい場所に掲げる等労働者が立ち入ることができないように措置すること。

墜落等による危険を及ぼすおそれのある作業にかかる安全配慮については、単独作業により労働者個人の注意力のみに頼ることがないように努めること。

作業指揮者が不在となる場合においては、代替りの者を作業指揮者に選任し、解体作業を直接指揮させること。
